PLANO MUNICIPAL DE SANEAMENTO BÁSICO

**RELATÓRIO FINAL:
MUNICÍPIO DE NOVO XINGU**

**DIAGNÓSTICO TÉCNICO PARTICIPATIVO E
MOBILIZAÇÃO SOCIAL**

NOVO XINGU

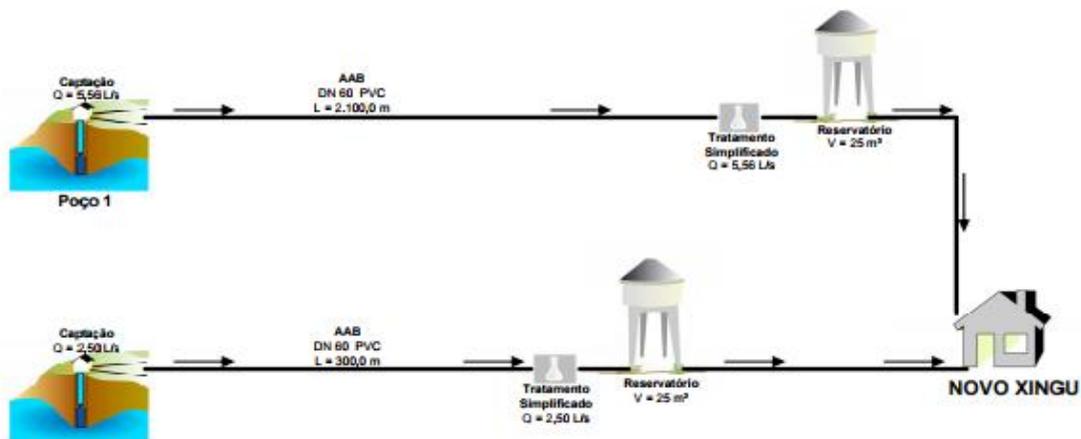
Figura 2.1 – Sistema de Abastecimento de Água de Novo Xingu

O sistema de abastecimento da zona urbana de Novo Xingu era composto por 2 poços profundos, casa de química para tratamento simplificado, 3 reservatórios, ramais e rede de distribuição. A Figura 2.1, extraída do Atlas do Abastecimento Urbano de Água – ANA 2010 exemplifica o sistema de abastecimento de água da zona urbana do município de Novo Xingu.

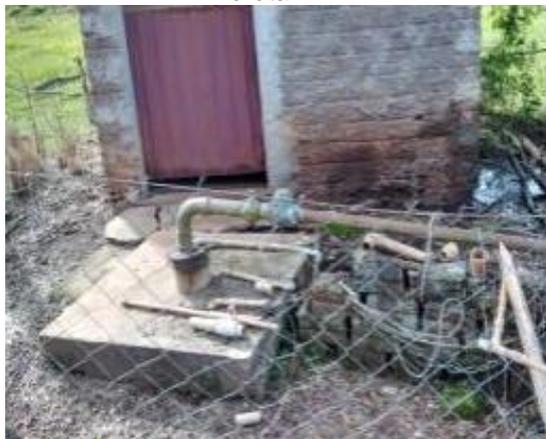
Figura 2.2 - Manancial de captação de água bruta 1

É importante ressaltar que o perímetro urbano era abastecido por 02 (dois) poços subterrâneos de abastecimento doméstico: o primeiro, localizado na sede IQ 973, perfurado na data de 15/06/1980, com profundidade final de 182.00 metros, sem outorga para uso da água, com diâmetro inicial de 10 polegadas e com revestimento de aço galvanizado com rosca e luva com diâmetro de 6 polegadas; o segundo, localizado em perímetro rural do município, na propriedade do Sr. Alfredo Siebeneichler, sem outorga para uso da água.

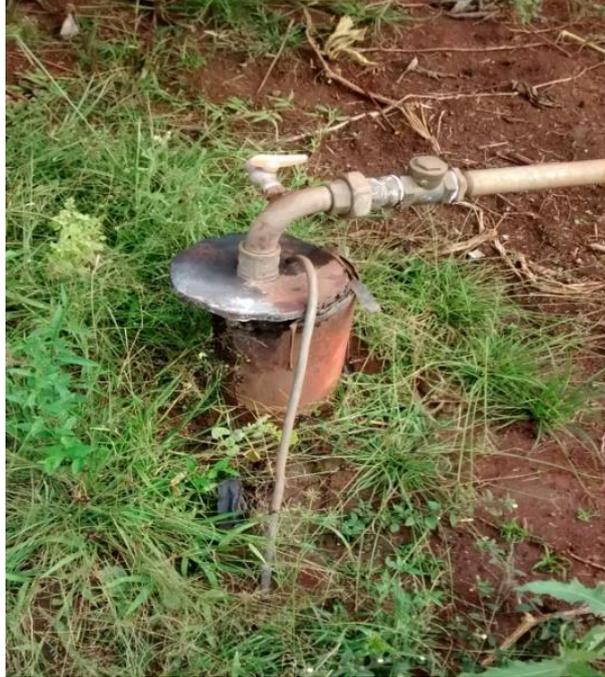
Figura 2.11 – Poço artesiano localizado na Linha Xingu Alto

Nessas comunidades, foram relatados problemas em relação ao abastecimento, como falta de água e/ou vazão insuficiente, para resolver tal situação o poder público perfurou, em 11/02/2016, através da Secretaria de Desenvolvimento Rural, Pesca e Cooperativismo um poço tubular profundo com 180 metros cuja vazão estimada era de 5.000 l/h e com revestimento de 18 metros na Linha Esperança e outro, perfurado na data de 14/02/2014, com 90 metros na Linha Xingu Alto, cuja vazão estimada era de 6.000 l/h. Tais obras, entretanto, encontravam-se inacabadas, uma vez que ainda existia a necessidade de um teste de vazão efetivo de 24h, análise dos parâmetros físico, químicos e bacteriológicos e outorga para captação de água subterrânea. Além disso, era necessária toda a obra de infraestrutura de funcionamento, como a implantação de rede de água, de reservatório, de bomba e, também, de rede de luz elétrica.

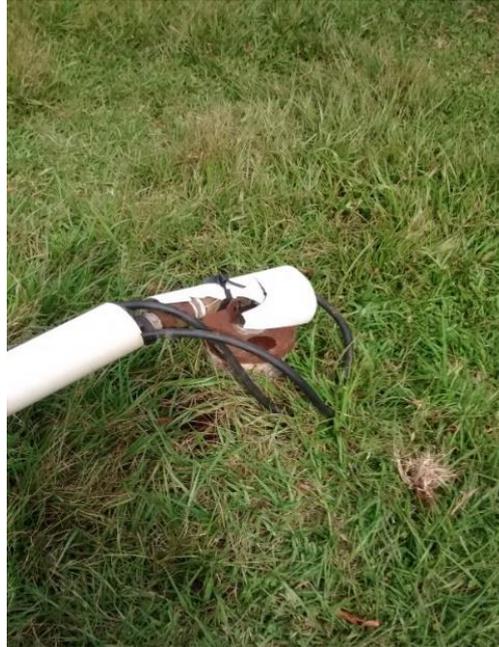
Figura 2.11 -- Poço artesiano localizado na Linha Santo Antônio

A comunidade da Linha Santo Antônio era abastecida por 2 poços tubulares profundos localizados na mesma linha. O primeiro localizava-se nas coordenadas geográficas Latitude 27° 46' 39,1" S e Longitude 53° 01' 56,5" O e pode ser visualizado na Figura 2.11.

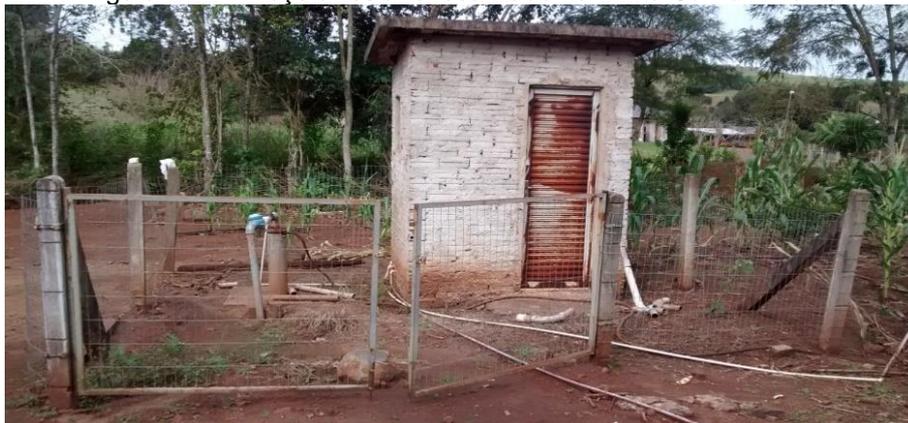
Figura 2.12 – Poço artesiano localizado na Linha Santo Antônio

O segundo poço da Linha Santo Antônio pode ser visualizado na Figura 2.12, apresentada a seguir. Diferentemente do outro poço localizado nesta mesma Linha, este recebia tratamento da água. A localização de tal poço encontrava-se entre as coordenadas geográficas Latitude 27° 46' 54,5" S e Longitude 53° 02' 58,9" O. Vale ressaltar que juntos os 2 poços abasteciam 68 famílias.

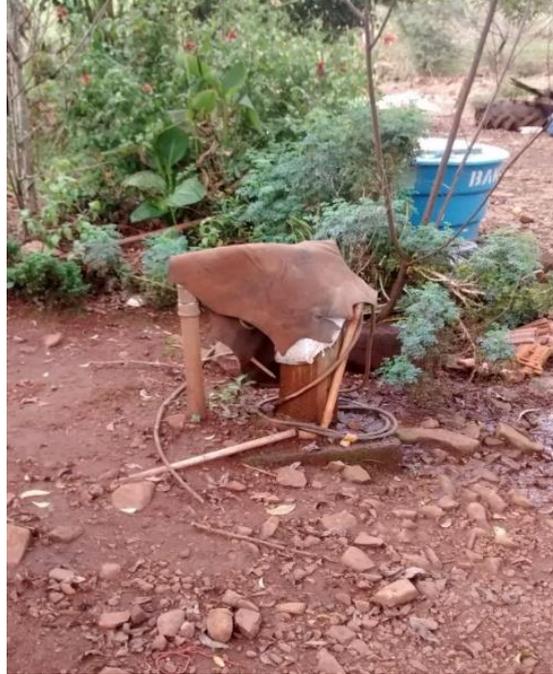
Figura 2.13 – Poço tubular profundo Linha São Paulo

Na Linha São Paulo, encontrava-se um poço tubular profundo (Figura 2.13). Tal poço, que abastecia a comunidade ao redor, não contava com tratamento da água. O poço encontrava-se entre as coordenadas geográficas Latitude 27° 47' 13,7" S e Longitude 53° 01' 00,5" O. Vale ressaltar este poço abastecia 32 famílias.

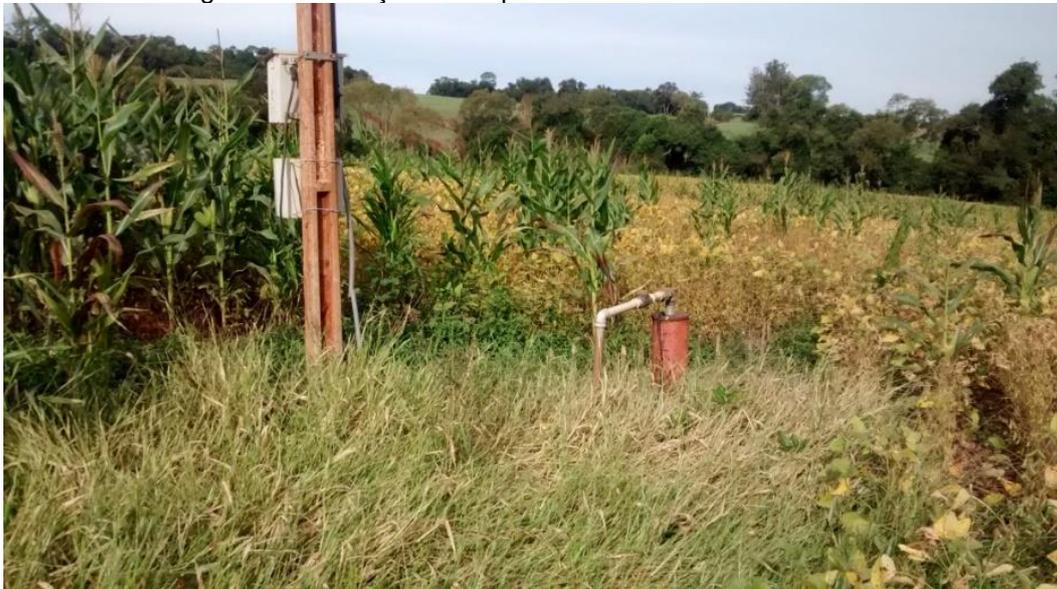
Figura 2.15 – Poço tubular profundo Linha 12 de Novembro

Na Linha 12 de Novembro, localizava-se um poço tubular profundo (Figura 2.15) sob as coordenadas Latitude 27° 44' 33,8" S e Longitude 53° 02' 12,1" O. Vale ressaltar que tal poço não dispunha de tratamento, nem raio mínimo de proteção. Esse poço abastecia 18 famílias.

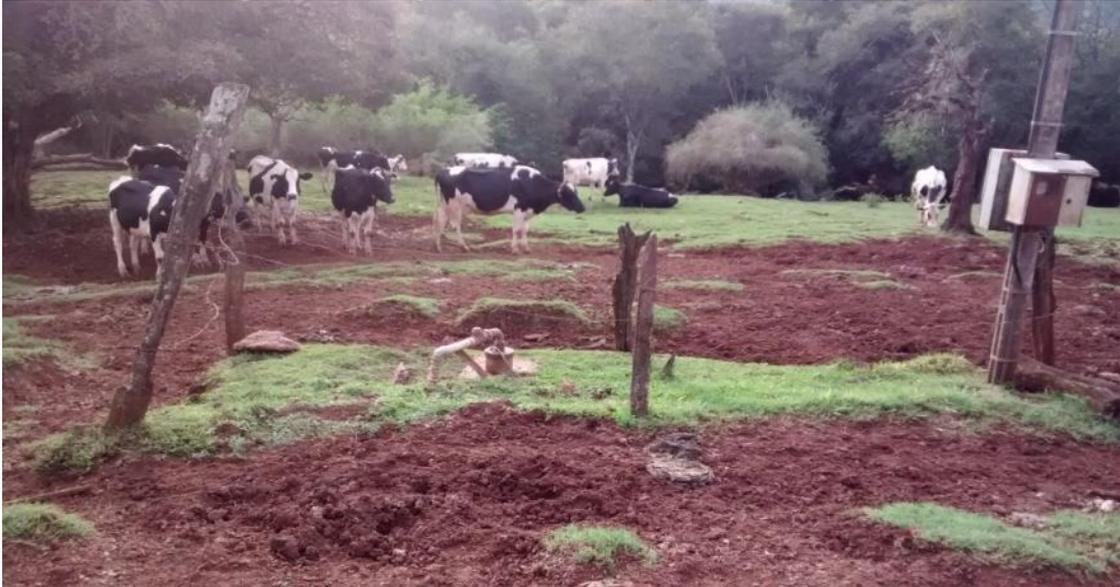
Figura 2.16 – Poço tubular profundo Linha Taquaruçú Alto

Na Linha Taquaruçú Alto, localizava-se outro poço tubular profundo (Figura 2.16) sob as coordenadas Latitude 27° 43' 28,6" S e Longitude 53° 03' 16,4" O. Tal poço possuía um raio de proteção precário e abastecia 31 famílias.

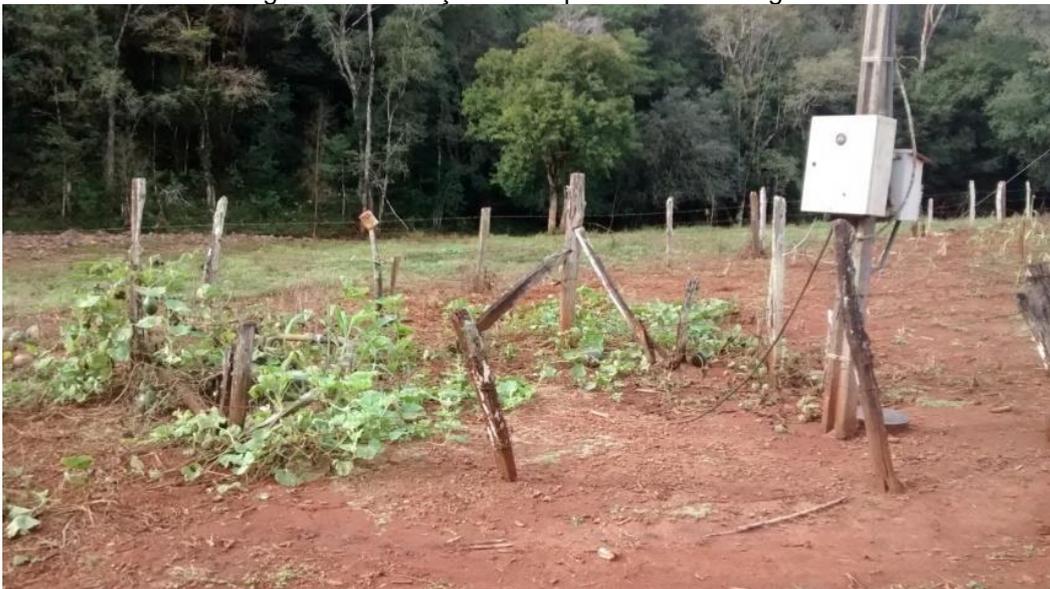
Figura 2.17 – Poço tubular profundo Linha Agatti

Na Linha Agatti, localizava-se um poço tubular profundo (Figura 2.17) sob as coordenadas geográficas Latitude 27° 42' 23,1" S e Longitude 53° 03' 59,3" O. Este poço possuía raio mínimo de proteção de 10 metros e abastecia 41 famílias.

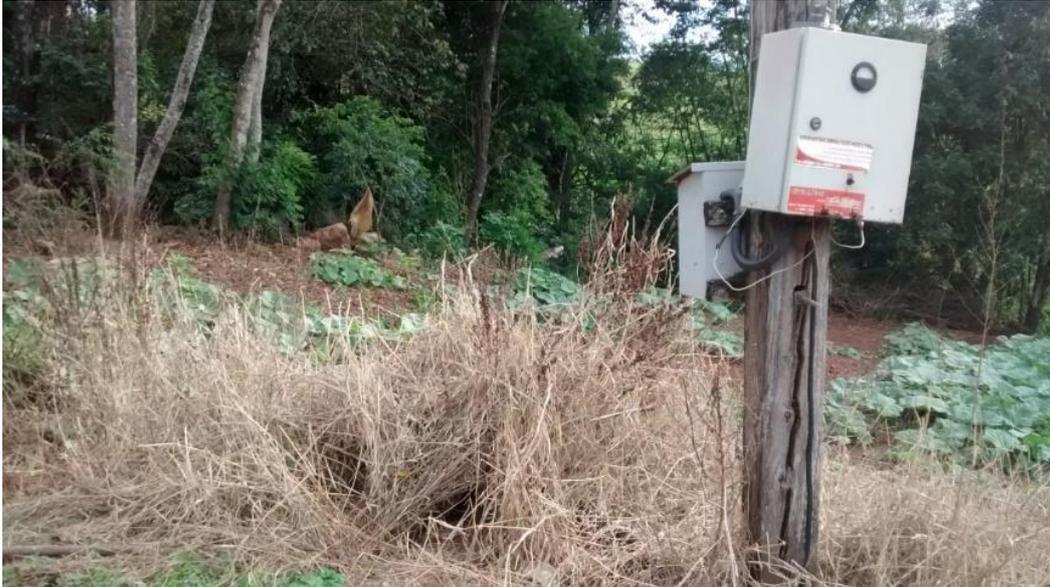
Figura 2.18 – Poço tubular profundo Linha Pietrobelli

Na Linha Pietrobelli, localizava-se um poço tubular profundo (Figura 2.18) sob as coordenadas geográficas Latitude 27° 42' 48,2" S e Longitude 53° 05' 41,8" O. Tal poço não apresentava raio de proteção e abastecia 21 famílias.

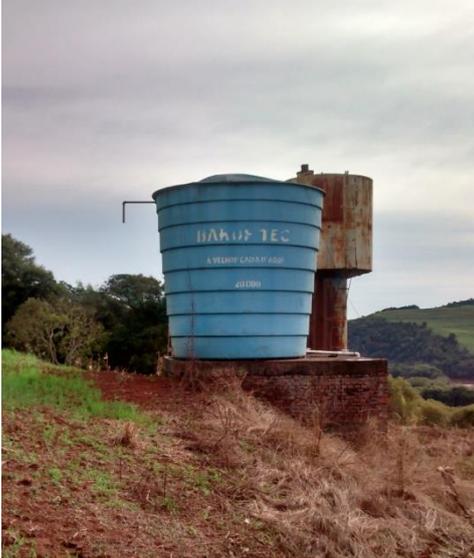
Figura 2.20 - Reservatório Linha Paredão

Nas comunidades do interior do município, os reservatórios eram geralmente de fibra e apresentavam capacidade de armazenamento entre 15.000 a 25.000 litros. Os reservatórios localizavam-se nas mesmas comunidades onde encontravam-se os poços. A limpeza e a desinfecção dos reservatórios eram realizadas pelas associações em parceria com o poder público.

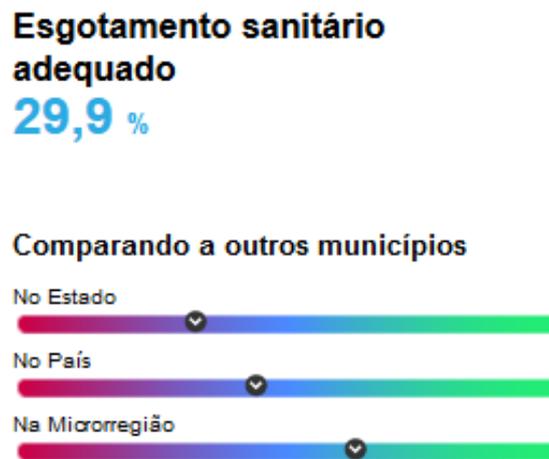
Figura 4.2 - Esgotamento sanitário adequado comparando Novo Xingu a outros municípios

Segundo dados do IBGE (2010), 29,9% dos domicílios de Novo Xingu apresentavam esgotamento sanitário adequado. Quando comparado com os outros municípios do estado, ficava na posição 336 de 497. Por outro lado, quando comparado a outros municípios do Brasil, sua posição era 3127 de 5570, conforme mostra a abaixo.

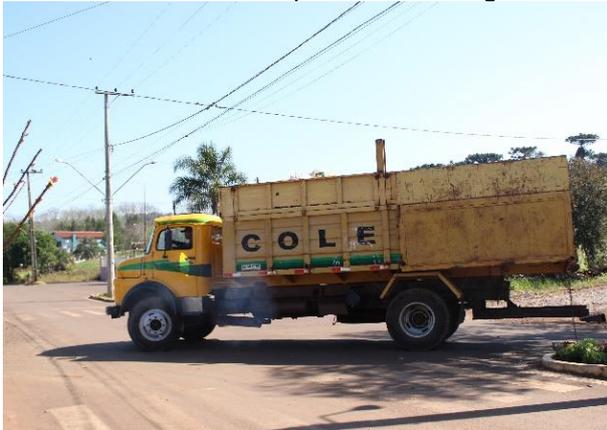
Figura 4.2 – Caminhão de coleta de resíduos sólidos do município de Novo Xingu

O serviço de coleta urbana de resíduos sólidos era realizado duas vezes por semana – terças e sextas-feiras – por uma empresa terceirizada, Mateus Otto Werkhausen - ME. Os resíduos recicláveis e não recicláveis eram coletados ao mesmo tempo e dispostos em um caminhão sem compactador e sem nenhum tipo de separação. A Figura 4.2 apresenta o caminhão que era utilizado para coleta no município de Novo Xingu. Nas ruas, a coleta dos resíduos era realizada diretamente nas lixeiras dispostas pela Prefeitura Municipal (Figura 4.3, Figura 4.4 e Figura 4.5).

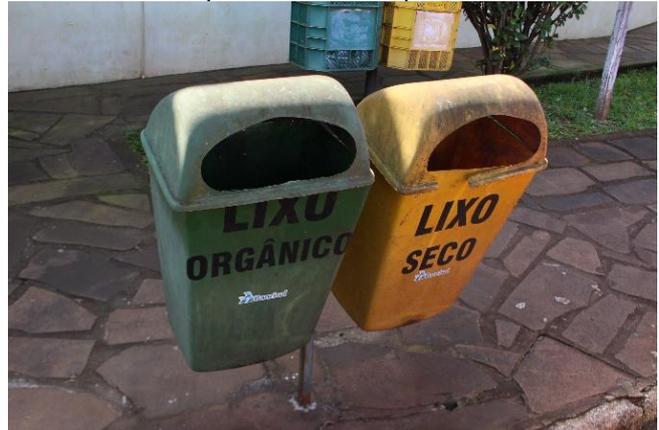
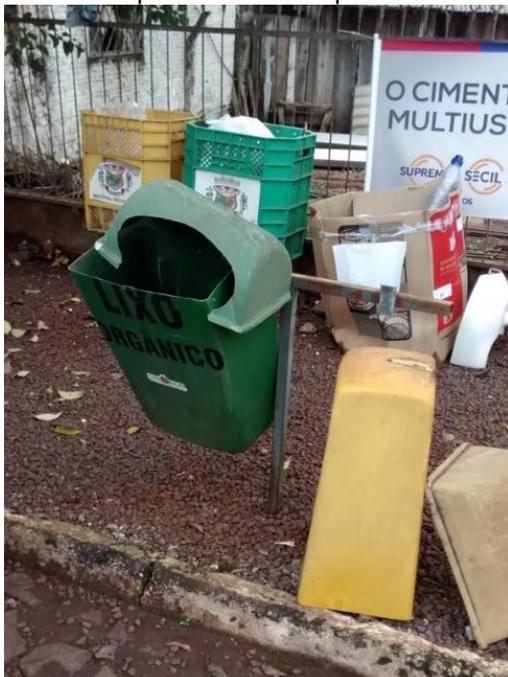
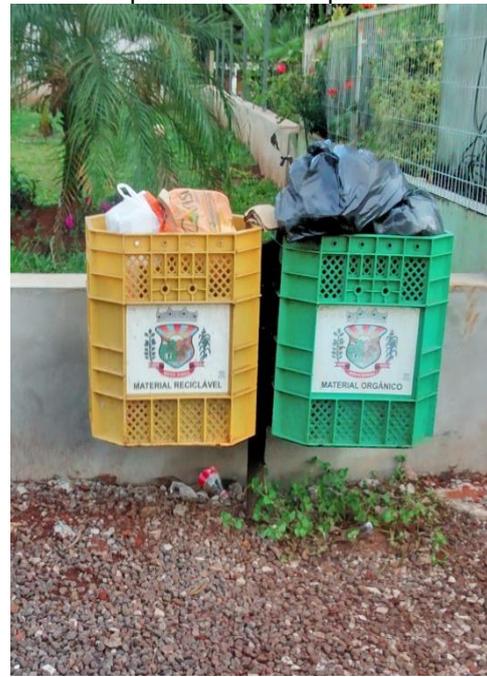
Figura 4.3 - Lixeiras dispostas nas ruas pela prefeitura municipal.

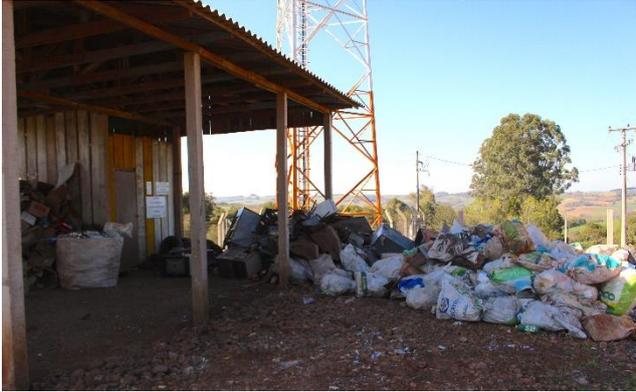
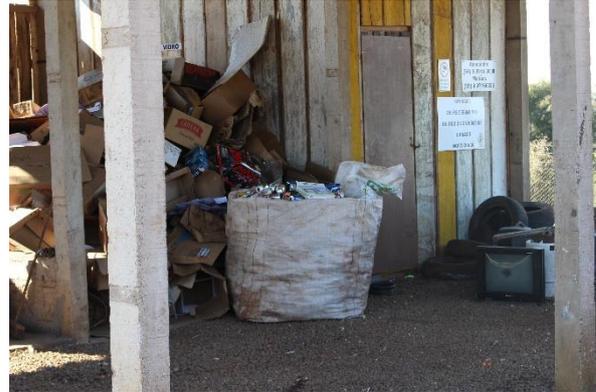
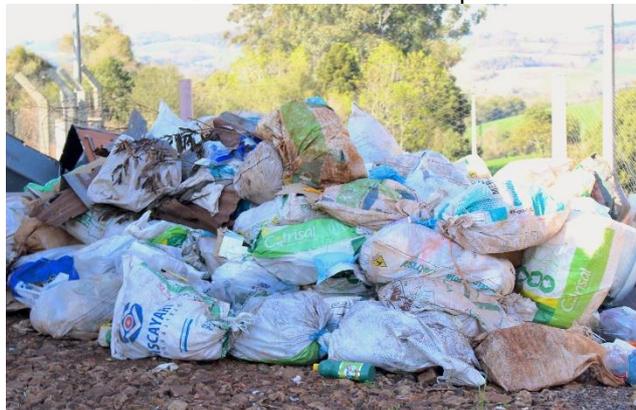
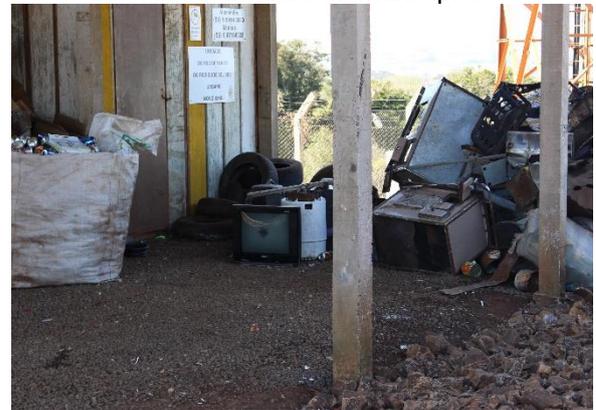
Após a coleta, os resíduos sólidos eram levados para uma unidade de transbordo licenciada, que se localizava dentro do próprio município de Novo Xingu. Nas figuras abaixo, é possível observar a unidade de recebimento de resíduos sólidos urbanos do município.

Figura 4.6 - Unidade de recebimento de resíduos sólidos urbanos do município

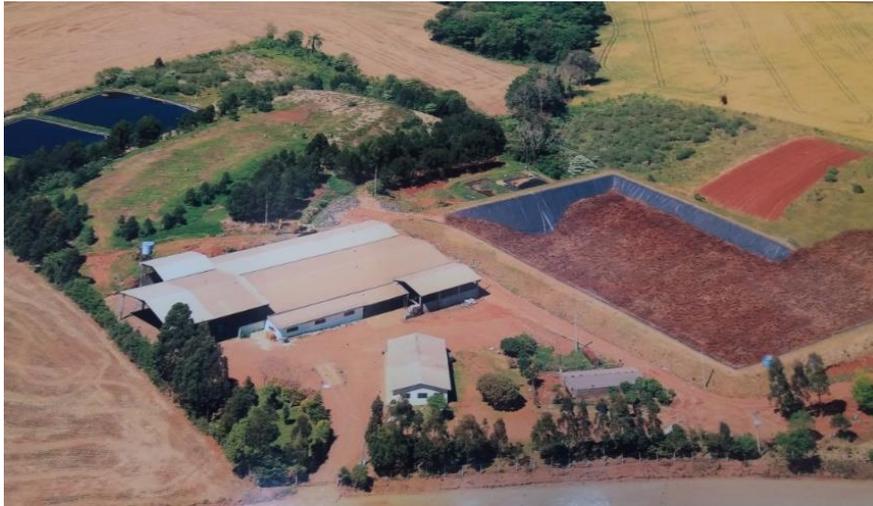
Figura 4.10 - Vista aérea da área do Consórcio Intermunicipal de Cooperação em Gestão Pública – CONIGEPU

Depois de passarem pela unidade de triagem, os resíduos eram encaminhados para o Consórcio Intermunicipal de Cooperação em Gestão Pública – CONIGEPU (Figura 4.10), localizado no Município de Trindade do Sul, RS, a cerca de 51 Km do município, conforme contrato de convênio do consórcio. A CONIGEPU é uma empresa pública, a qual atendia 12 (doze) municípios da região. No local, eram realizados uma série de processos, como por exemplo: o recebimento de resíduos, triagem, compostagem e disposição final dos rejeitos dos municípios consorciados.

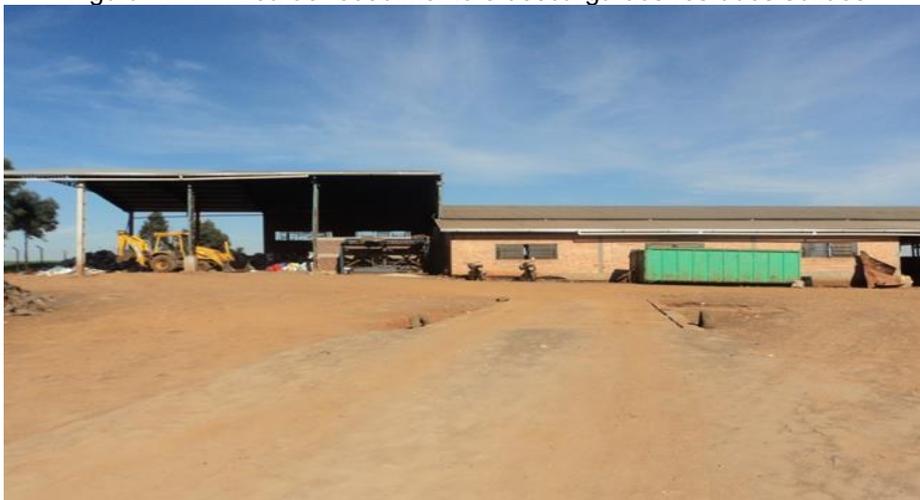
Figura 4.11 - Área de recebimento e descarga dos resíduos sólidos

Recebimento: a etapa de recebimento dos resíduos consiste na pesagem do caminhão e registro de recebimento da carga. O local de recebimento e descarga dos resíduos e a balança podem ser observados na imagem abaixo (Figura 4.11).

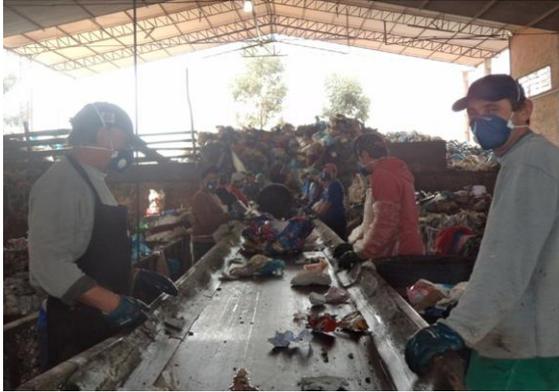
Figura 4.12 – Processo de triagem dos materiais

Triagem: Após serem recebidos, os resíduos eram encaminhados para a central de triagem. Nesta etapa os resíduos eram direcionados para 3 (três) esteiras, onde os funcionários realizavam a separação do material reciclável (Figura 4.12) de acordo com o tipo de material (papéis, plásticos, alumínio, metal, entre outros). Depois de separados, os materiais recicláveis eram prensados e enfardados para posterior venda dos mesmos para indústrias de reciclagem, conforme mostra a Figura 4.13.

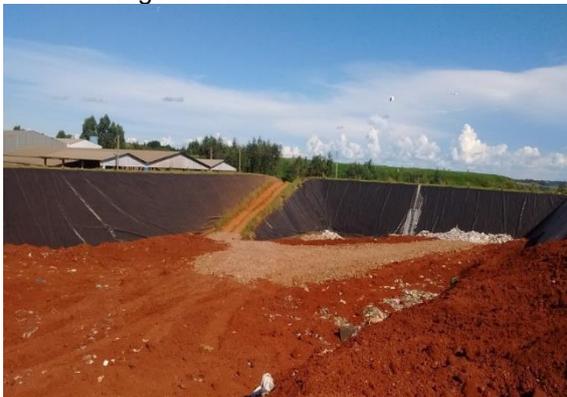
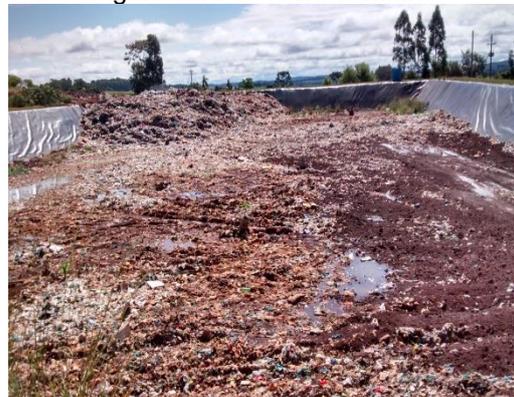
Disposição final: Os demais resíduos, os quais não podiam ser reciclados ou encaminhados para o processo de compostagem, denominados rejeitos, eram encaminhados para o aterro sanitário (Figura 4.14 e Figura 4.15). Este, por sua vez, segundo o CONIGEPU, era impermeabilizado por geomembrana e possuía sistema de drenagem de chorume e drenagem de gases.

Figura 4.14 – Aterro sanitário

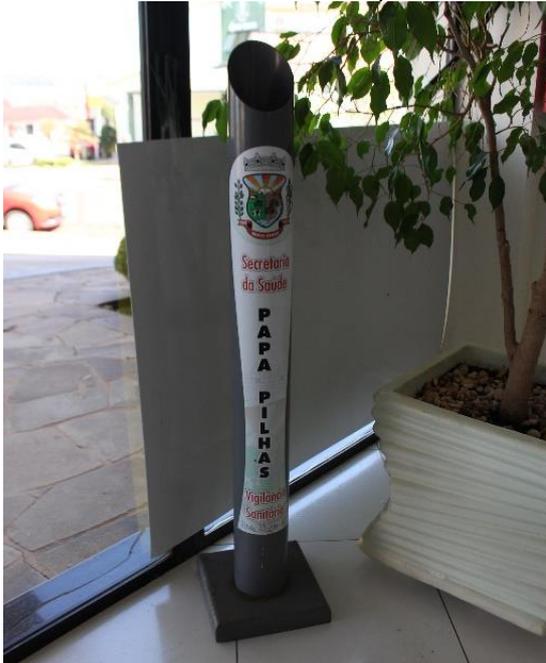
Figura 4.17- Ponto de coleta de pilhas dentro da Prefeitura Municipal

Para pilhas e baterias (Figura 4.17), as quais não podem ser descartadas juntamente com os resíduos sólidos urbanos encaminhados para o CONIGEPU, a coleta ocorria em eco pontos dentro município. Após a coleta, o Poder Público Municipal dava a destinação adequada para tais resíduos.

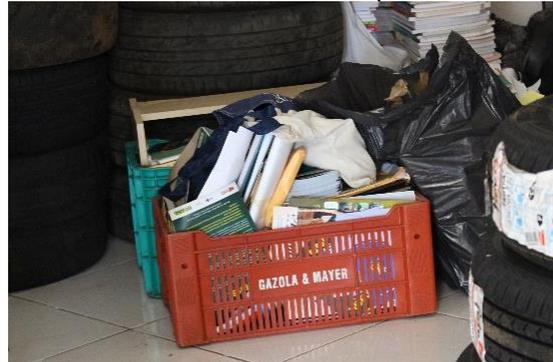
Figura 4.18 – Pneus armazenados dentro da Prefeitura Municipal

Os pneus, por sua vez, não tinham destinação definida (Figura 4.18). Frequentemente, tais resíduos permaneciam armazenados em estabelecimentos e em domicílios ou eram utilizados pela população para fins diversos, tais como contenções de barrancos, drenagem, etc., sem um regramento definido.
